Heli Hakamäki

Toteutustavan vaikutus ulkovaipparakenteen sisäpinnan ilmavuototiivistysten pysyvyyteen

Diplomityö, joka on jätetty opinnäytteenä tarkastettavaksi
diplomi-insinöörin tutkintoa varten.

Espoossa 1.10.2015

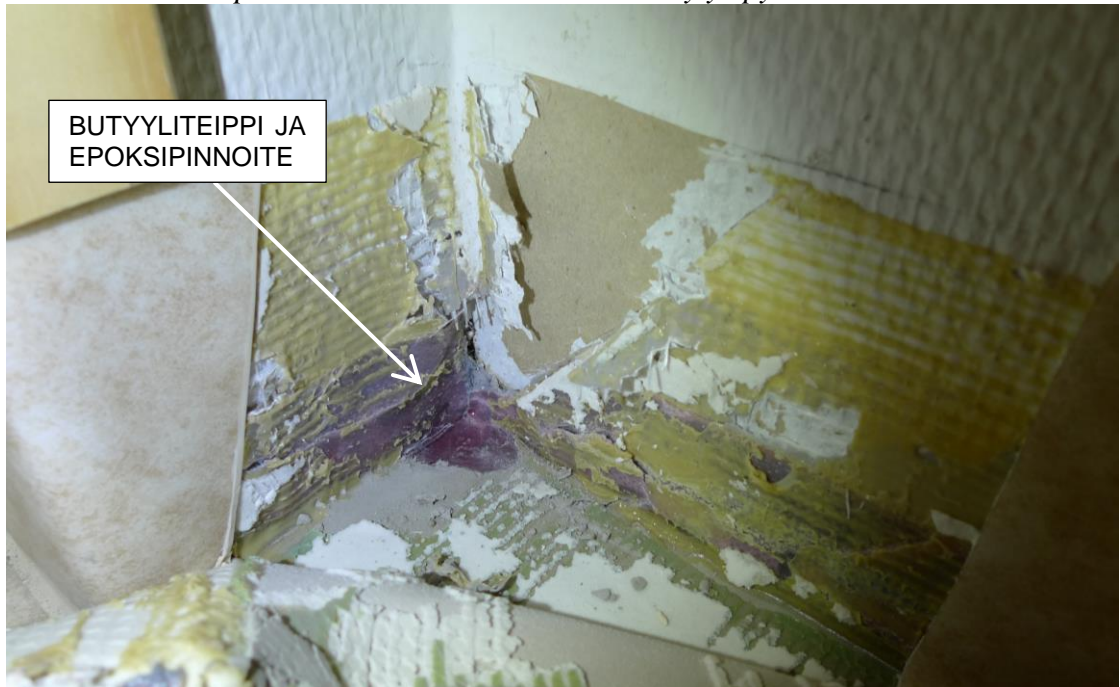
Sekä nurkassa sijainneen epätiiviin liittymän (rakenneavaus 4) että suoran seinälinjan tiiviin liittymän (rakenneavaus 5) tiivistysmateriaalit oli asennettu väärin, sillä butyyliteippi oli jäänyt alttiiksi kosteusrasitukselle. Epoksipohjustin olisi tullut levittää myös butyyliteipin alle. Selitys havaitulle ilmavuodolle nurkan epätiiviissä liittymässä on todennäköisesti se, että kipsilevyjen välinen sauma nurkassa oli saumaamaton.

Kuva 21. Nurkan epätiivelyskohta (rakenneavaus 6). Butyyliteippi on liimattu kipsilevyjen saumassa lasikuitutapetin päälle. Teipin päällä on epoksinnoite. Teipistä leikattiin pala irti nurkasta – teippi näyttää kuvassa peittävän pienemmän alueen kuin se todellisuudessa peitti.

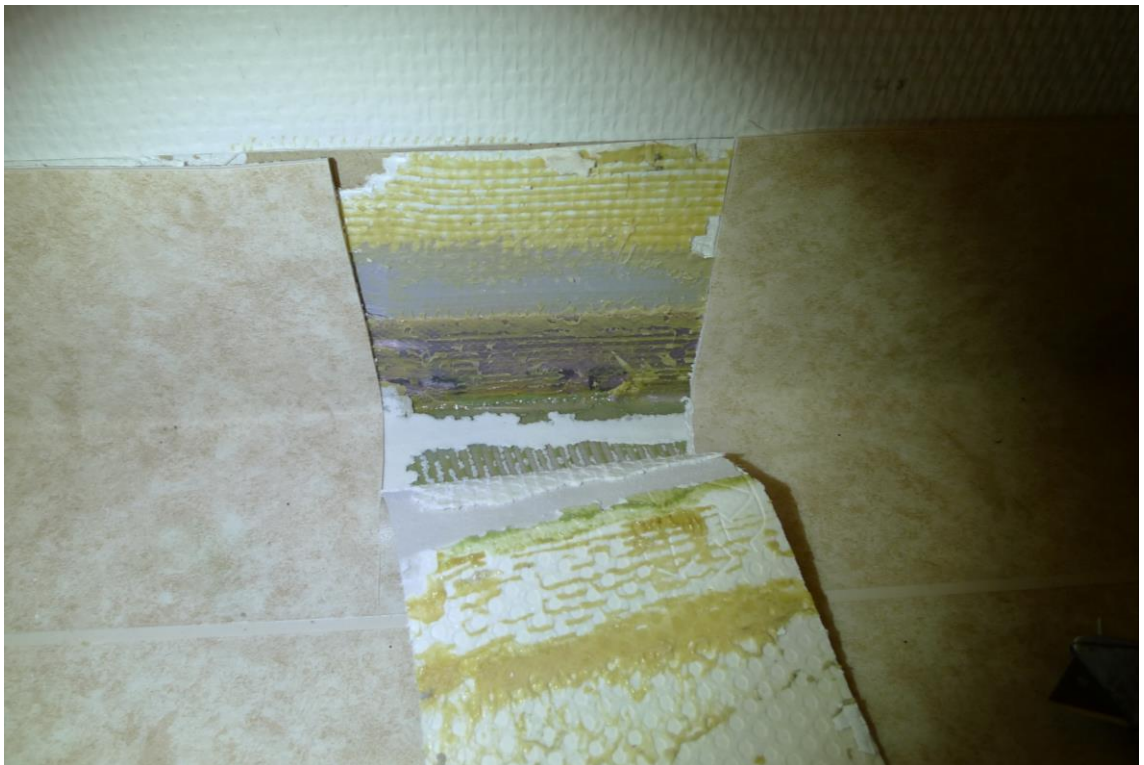
Kuva 22. Avattu epätiivis kohta tilassa 5 (rakenneavaus 7).

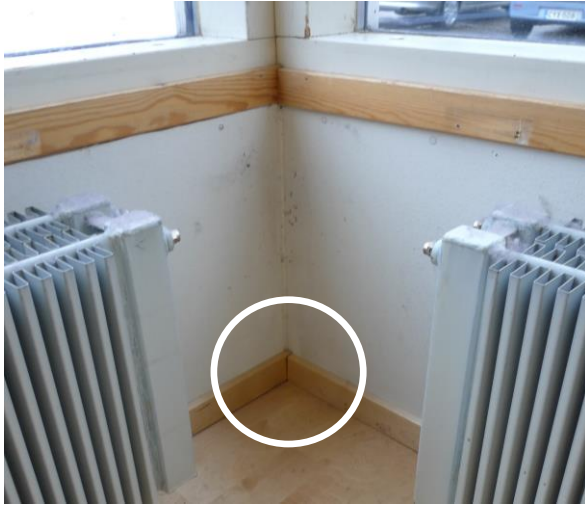
Kuva 25. Avattu epätiivis kohta tilassa 6 on merkitty ympyrällä (rakenneavaus 8).

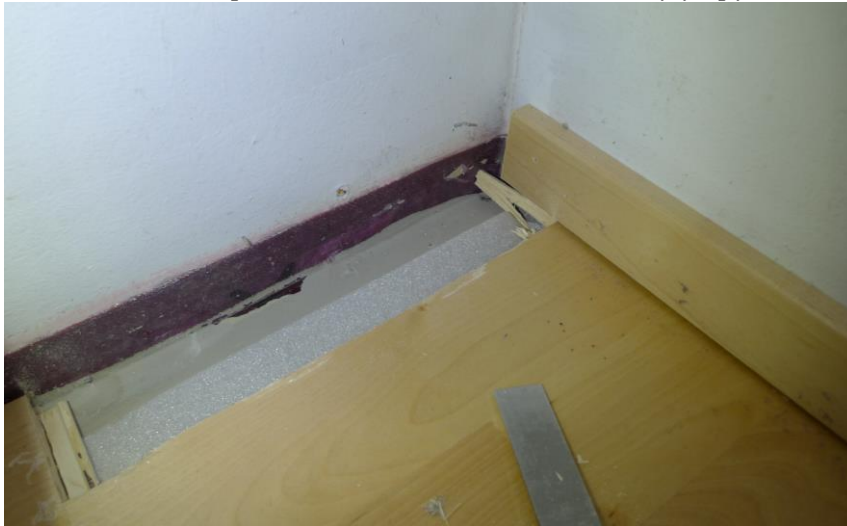
Kuva 26. Parkettia avattiin, jolloin saatiin näkyviin kipsilevyyn asennettu butyyliteippi sekä sen päälle levitetty epoksinnoite. Nurkka oli epätiivis, kun taas siitä alkava seinälinja oli tiivis. Nurkan kipsilevyjen yhtymäkohdassa oli elastinen kittaus.

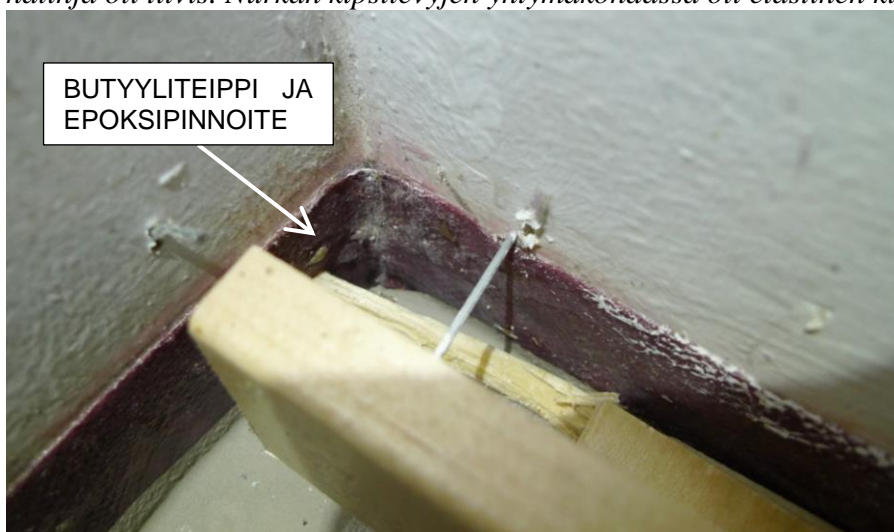
Kuva 27. Butyyliteipin ja nurkan välissä oli pieni rako, joka saattoi selittää vuotoa. Lat-
tialistat oli myös kiinnitetty seinälevyyn naulaten huonontaen tiiviyttä.

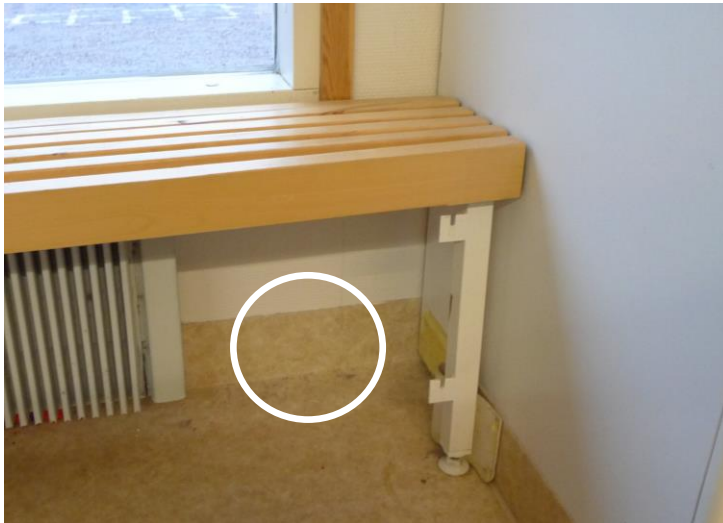
Kuva 29. Avattu tiivis kohta tilassa 7 on merkitty ympyrällä (rakenneavaus 9).

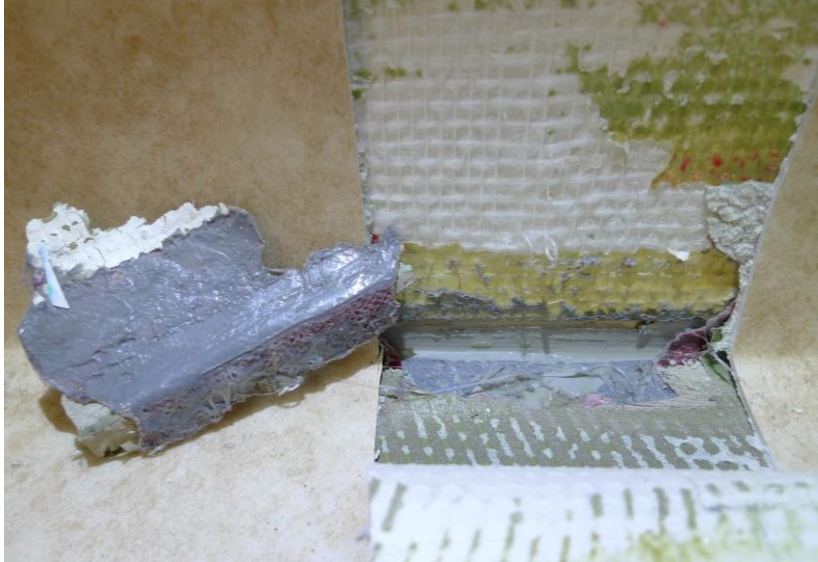
Kuva 30. Avauskohdassa ollut tiivistys lähti osittain irti mattoa poistettaessa. Tiivistyksenä oli koko liittymän yli asennettu butyyliteippi ja sen päälle levitetty epoksinnoite.

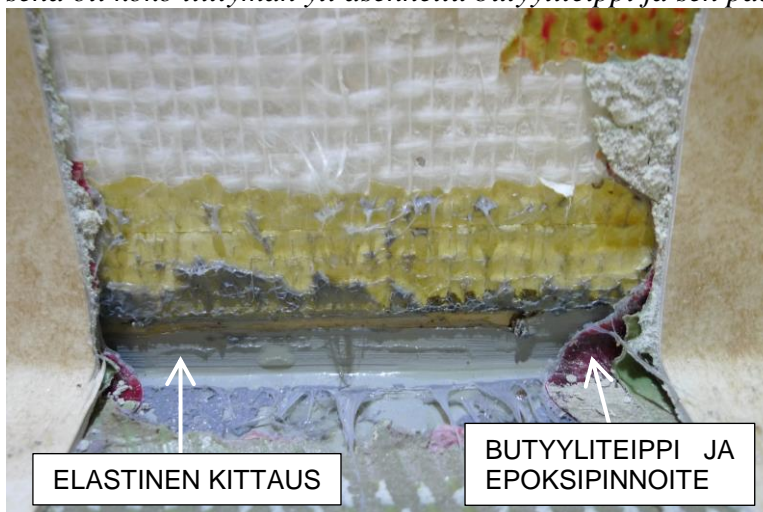
Kuva 31. Butyylinauhan tartuntapintana oli elastista kittiä, lasikuituverkkoa, vanhaa mattoliimaa ja lattiassa lattiatasoitetta.

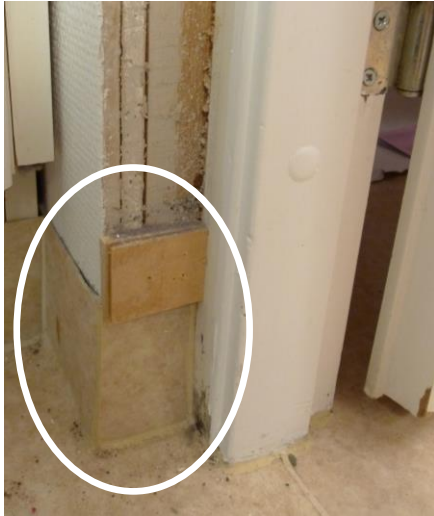
Kuva 32. Avattu epätiivis kohta tilassa 7 on merkitty ympyrällä (rakenneavaus 10).

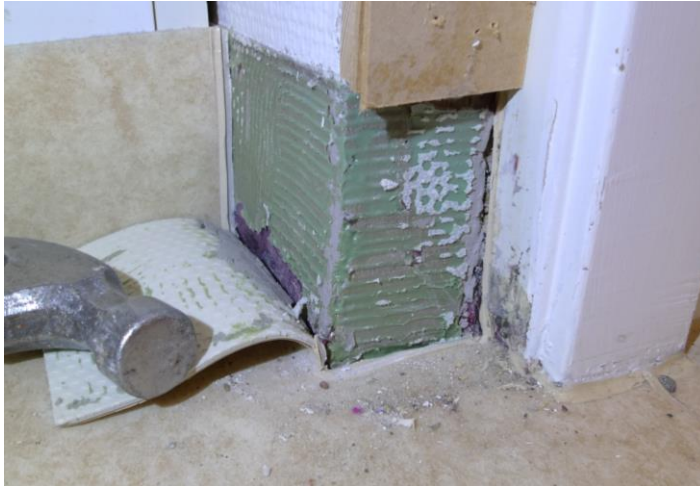
Kuva 33. Avattu kohta, jossa tiivistys mattoliiman alla.

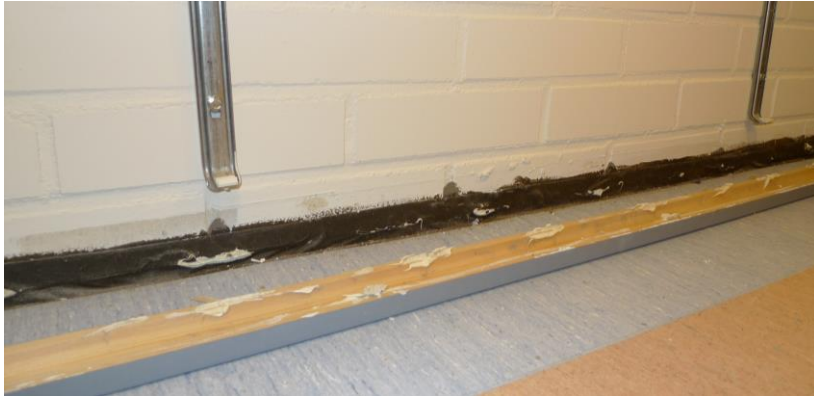
Kuva 36. Tilan 8 vuotava ulkoseinälinja.

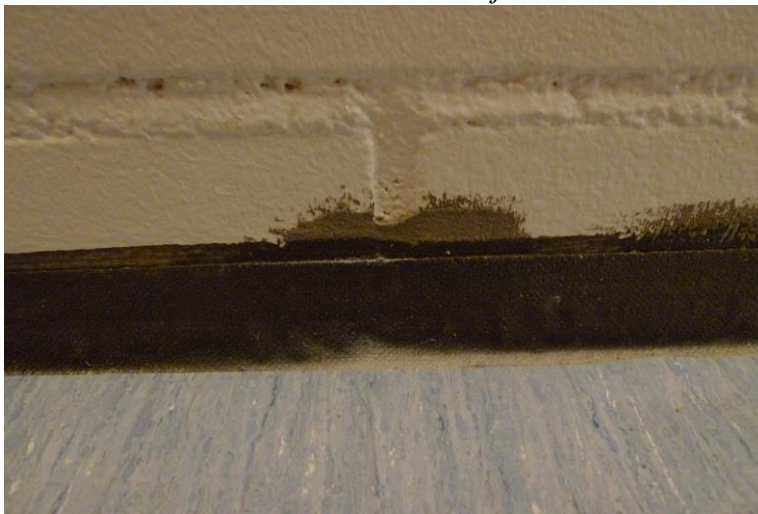
Kuva 37. Kohta, johon tehtiin rakenneavaus 11. Tiilien saumoja oli tasoitettu hieman. Varsinaisena tiivistyksenä oli liittymään asennettu butyyliteippi ja sen päälle levitetty vedeneristemassa.

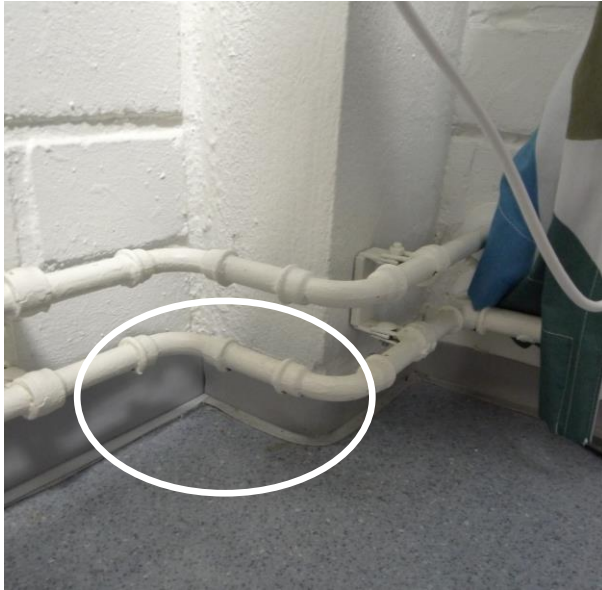
Kuva 40. Avattu epätiivis kohta tilassa 9 on merkitty ympyrällä (rakenneavaus 13).

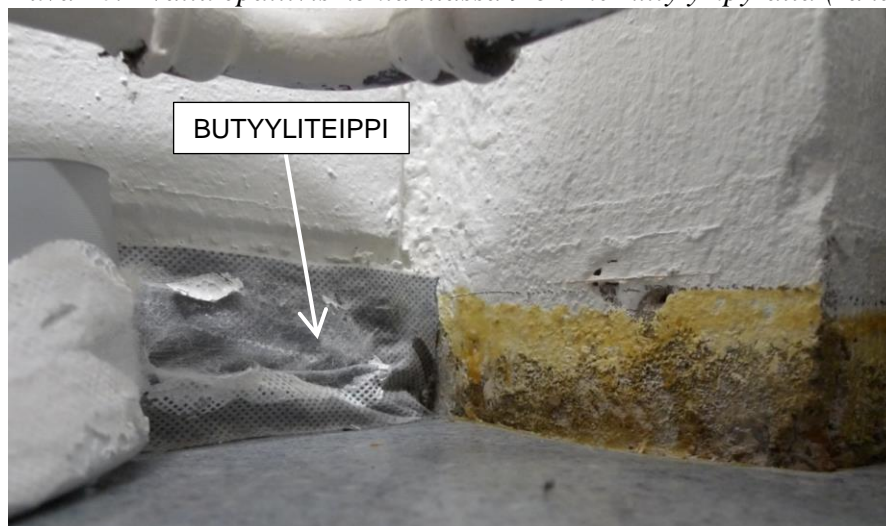
Kuva 41. Avattu kohta pilarin juuressa. Butyyliteippi ei ole kunnolla kiinni seinässä eikä lattiassa. Teippi loppuu lisäksi pilariin, kun sen pitäisi jatkua ulkoseinän ja pilarin liittymän yli, sillä kohdassa on tiilisisäkuoren ja pilarin välinen epätiivis liitos.

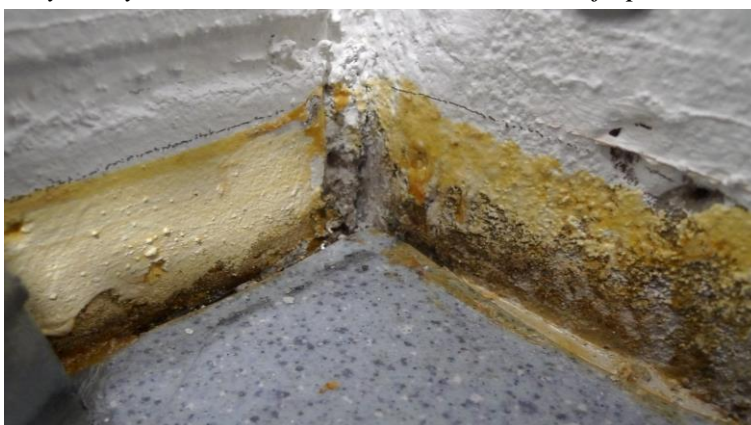
Kuva 42. Butyyliteippi oli liimattu epätasaiselle ja puhdistamattomalle tiilipinnalle.

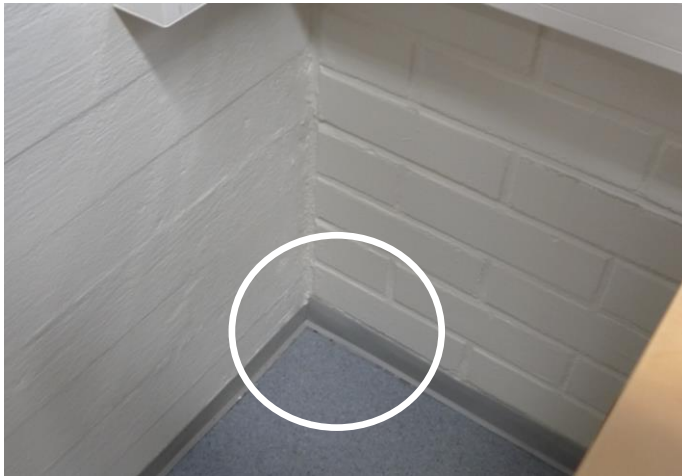
Kuva 43. Avattu tiivis kohta tilassa 9 on merkitty ympyrällä (rakenneavaus 12).

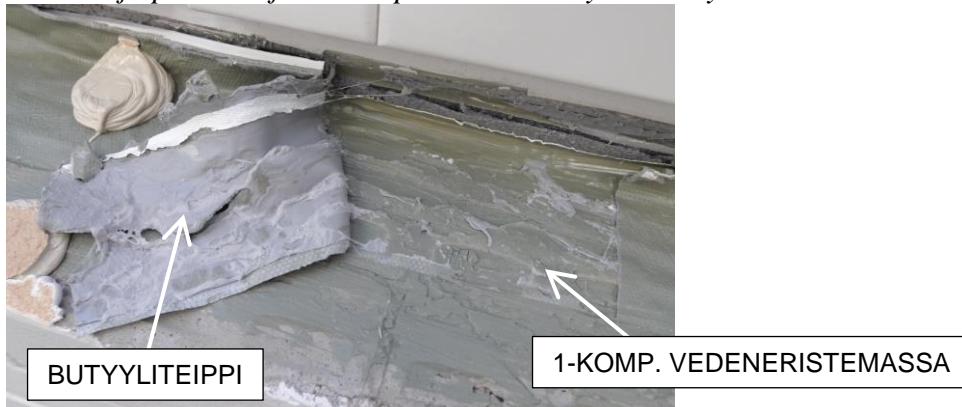
Kuva 48. Rakenneavaus 14. Ikkunalaudan alapuolisten tiilien päälle oli levitetty epätasaisen laastikerroksen päälle yksikomponenttista vedeneristettä. Ikkunankarmin ja seinän liitoksessa oli tiivistyksen virkaa ajaneita, todennäköisesti jo vanhempaa kittiä ja solumuovin rippeitä. Butyyliteippi oli levitetty liittymän yli, ja sen päälle oli levitetty uusi kerros vedeneristemassaa. Vedeneristemassa oli paikoin halkeillut.

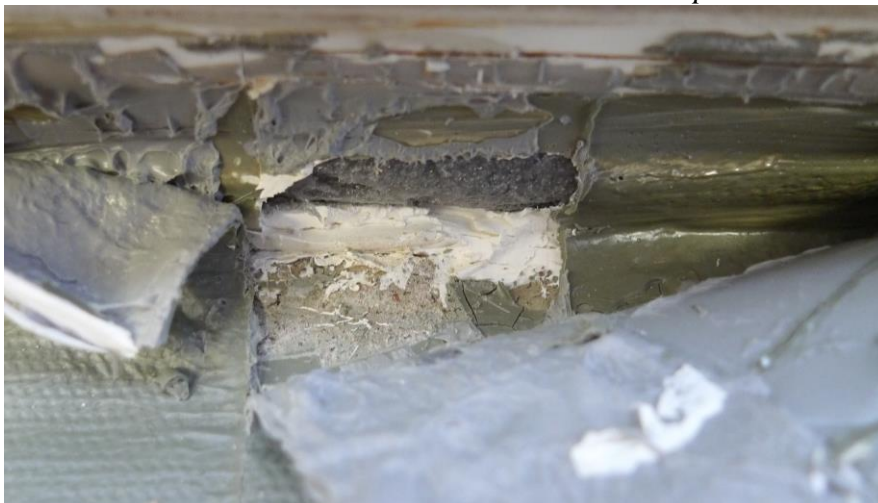
Kuva 49. Rakenneavaus 14. Liittymässä oli akryylimassaa.

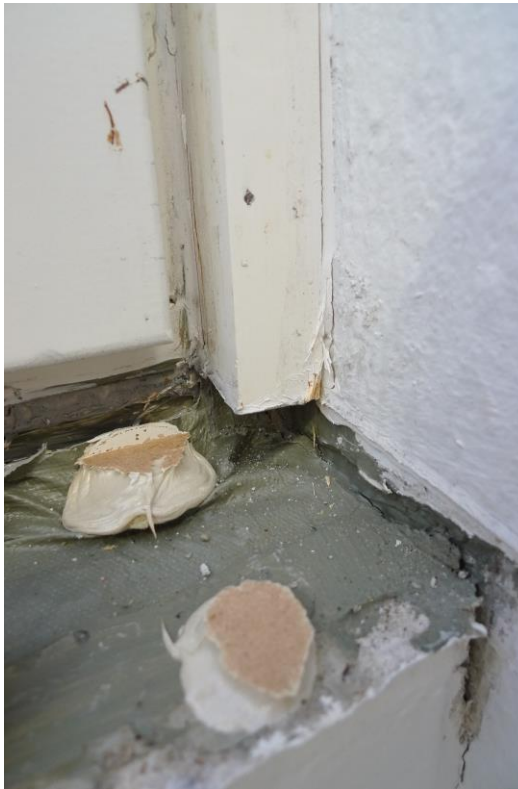
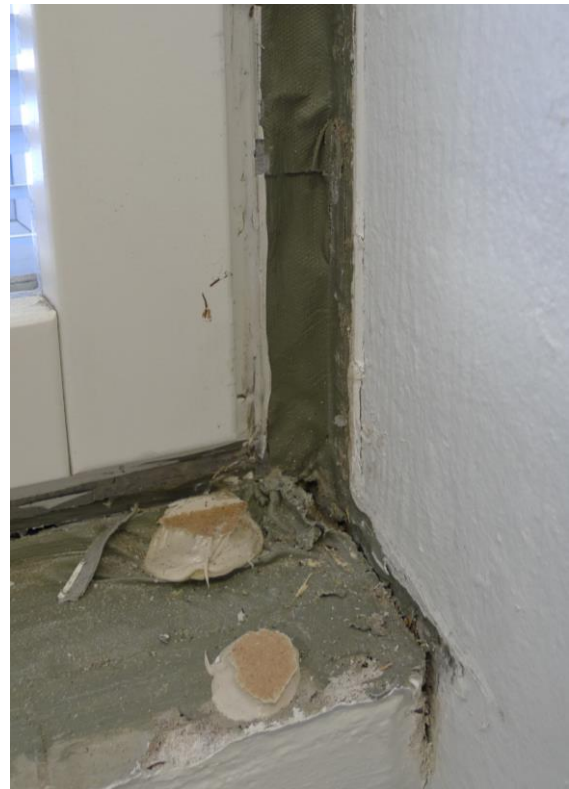
Kuvat 50 ja 51. Rakenneavaus 15. Ikkunan ja pilarin välinen pystysuora peitelista paikkoillaan ja poistettuna. Pilarin ja tiilimuurauksen välissä ei ollut tiivistystä.

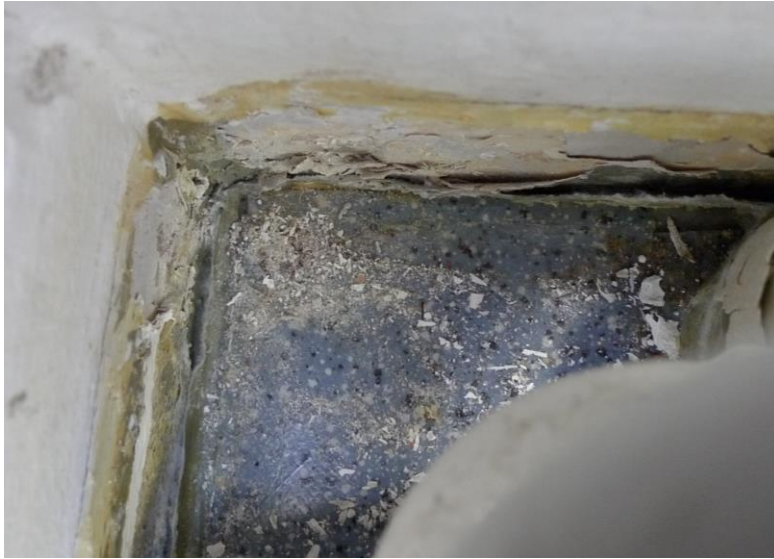
Kuva 53. Rakenneavaus 16. Ulkoseinän ja pilarin sekä alapohjan ja pilarin liittymän tiivistys ylhäältä kuvattuna.

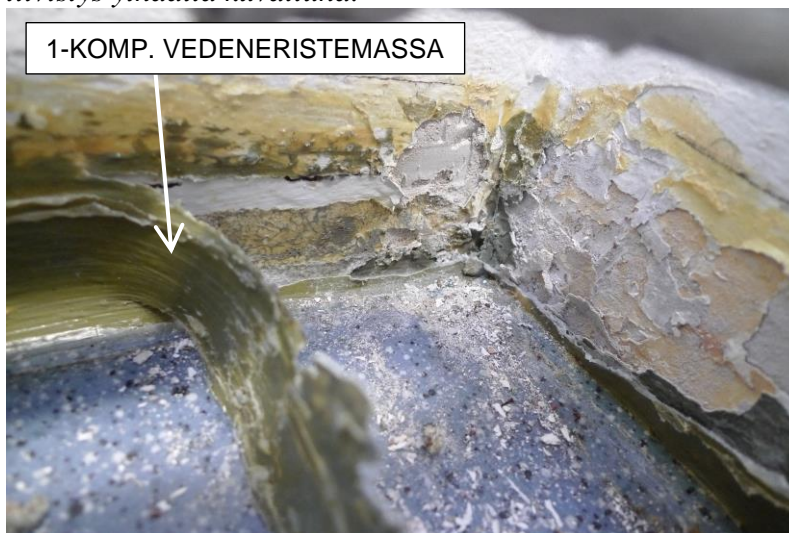
Kuva 54. Rakenneavaus 16. Tiivistys oli toteutettu levittämällä vanhan listaliiman päälle yksikomponenttista vedeneristettä.

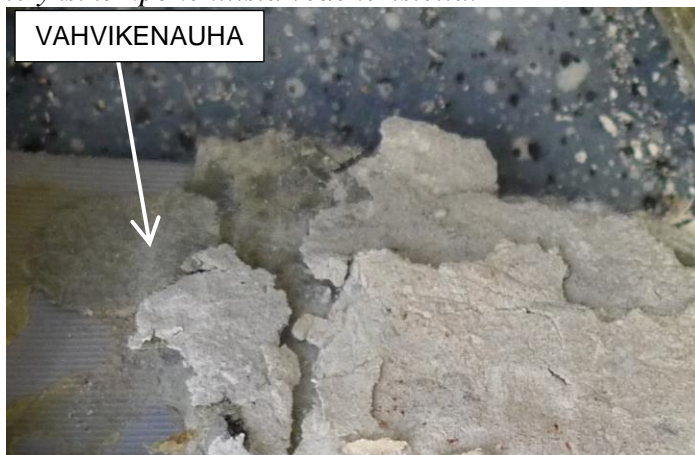
Kuva 55. Rakenneavaus 16. Vedeneristeen kanssa oli käytetty jonkinlaista kuituvahvisteista vahvikenauhaa, mutta sitä ei ollut kaikkialla.

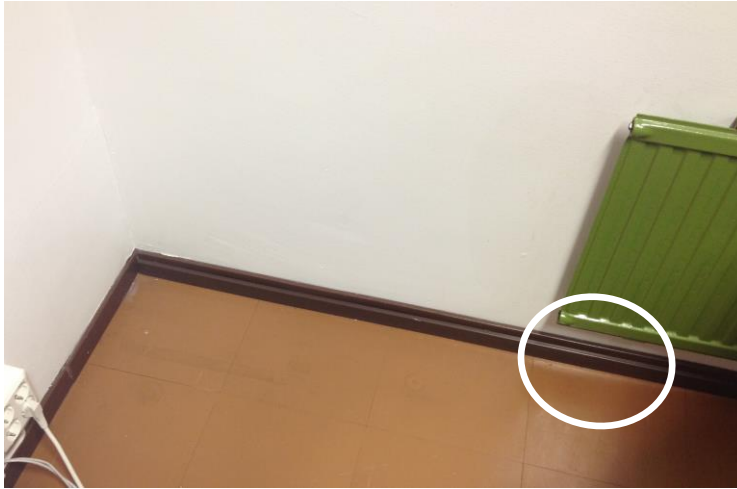
Kuva 57. Avattu epätiivis kohta tilassa 11 on merkitty ympyrällä (rakenneavaus 17).

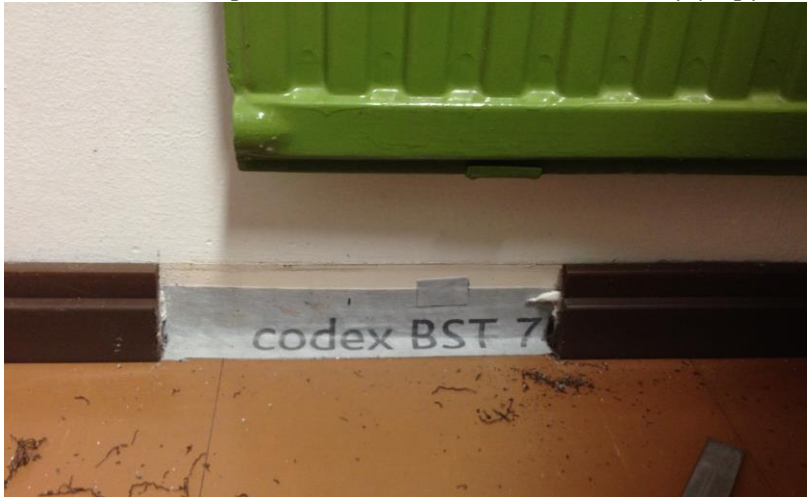
Kuva 58. Maalatulle betoniseinälle ja vinyylilaatoille oli asennettu butyyliteippi.

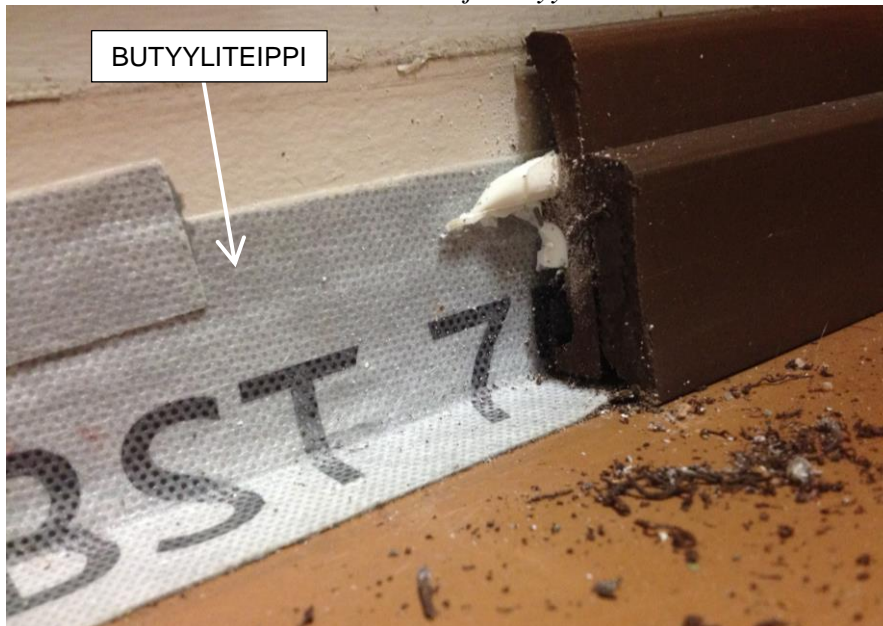
Kuva 59. Pinnat olivat tasaiset ja butyyliteipin tartuntapinta-ala molempiin pintoihin oli riittävä.

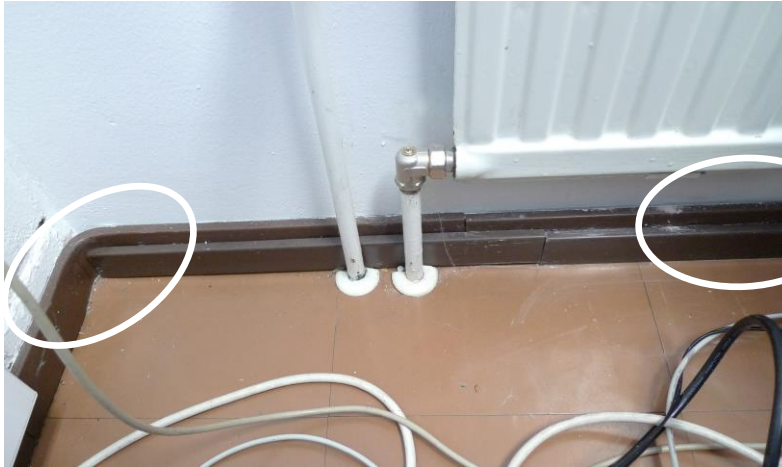
Kuva 61. Avatut epätiiväit kohdat tilassa 12 on merkitty ympyröin.

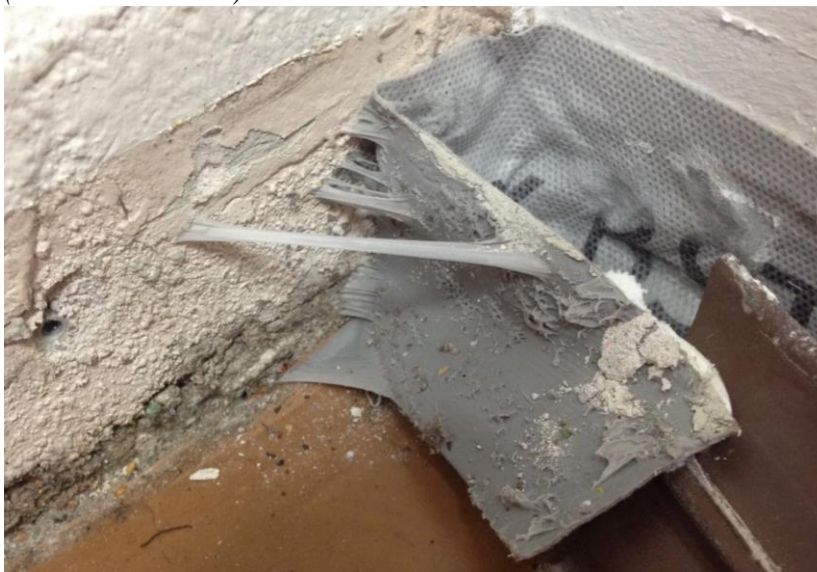
Epätiiviin liittymän tiivistys oli tehty väärin. Butyyliteippi oli levitetty tiiliväliseinällä epätasaiselle alustalle, ja teipin ja tiilien saumojen väliin oli jäänyt rakoja. Myös teipin asennus ulkoseinälinjalla oli tehty väärin, sillä vaikka betonipinta siinänsä oli tasainen, siinä oli koloja, jotka ovat saattaneet mahdollistaa ilmavuodot ja joiden kohdalla butyyliteippi jäi irti seinästä. Teipin näkyvissä olevan osan leveys osoitti lisäksi, että teipin tartuntaleveys lattiaan oli pieni. Teipin päällä olevan epoksipinnoitteen tarkoitus oli toimia kosteussulkuna kosteaksi todetulle betonialapohjalaatalle. Pinnoite olisi tullut kuitenkin levittää myös butyyliteipin alle, jolloin se olisi suojannut myös butyyliteippiä kosteusrasitukselta ja parantanut sen tartuntaa alustaan. Pinnat olisi tullut tasoittaa ja kolot tiivistää. Tiivistys oli hyväkuntoinen.

Kuva 63. Butyyliteippi oli asennettu epätasaiselle alustalle, jossa oli irtoroskaa. Teipin tartunta oli huono ja sen tartuntapinta-ala lattiaan oli olematon.

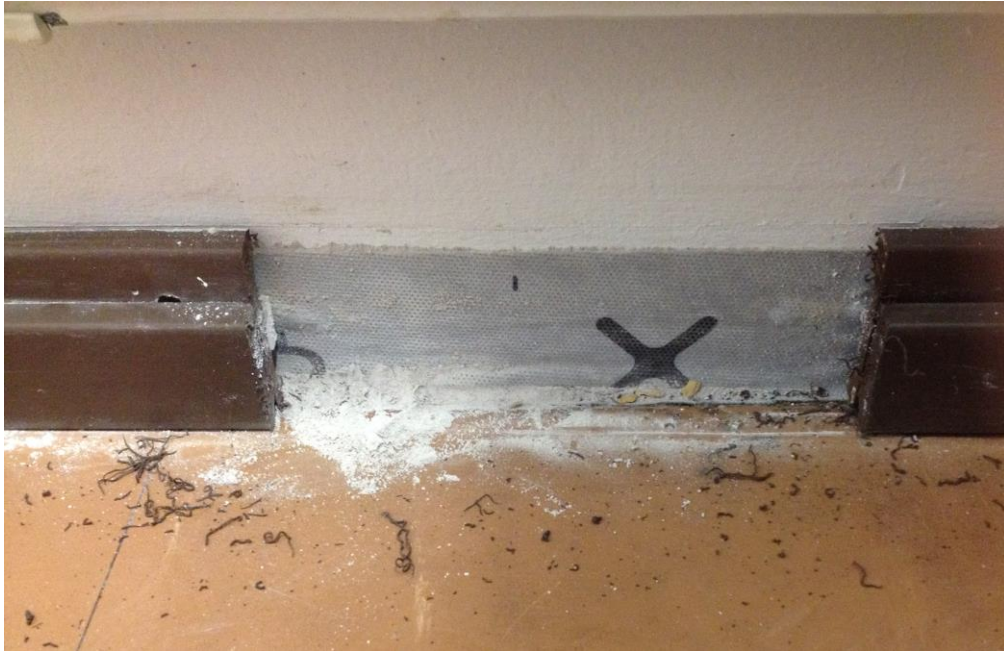
Kuva 64. Avattu epätiivis kohta tilassa 12 (rakenneavaus 19, sijainti merkitty kuvaan 61).

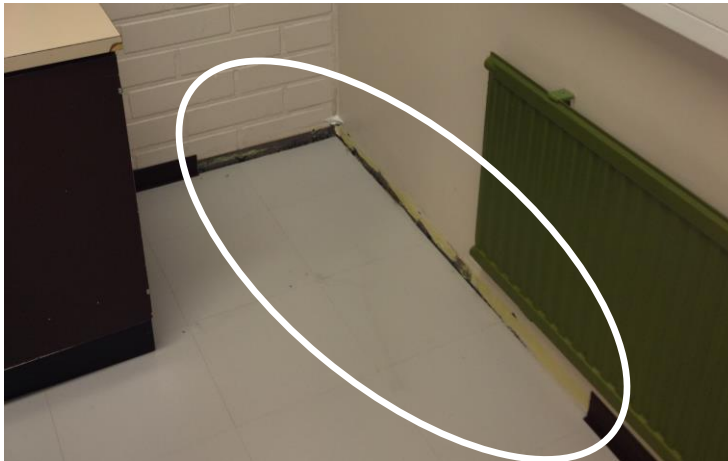
Kuva 67. Avattu epätiivis alue tilassa 13 (rakenneavaus 20). Alueelta on poistettu muoviset lattialistat.

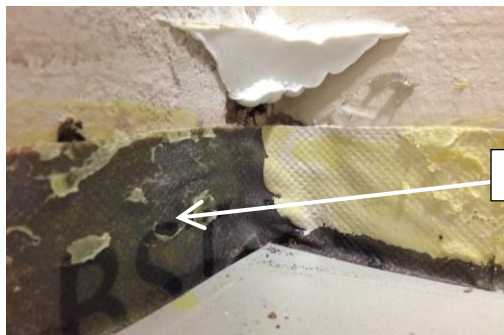
Kuva 68. Epätiivis nurkka. Butyyliteippiä ei ollut painettu kiinni nurkkaan.

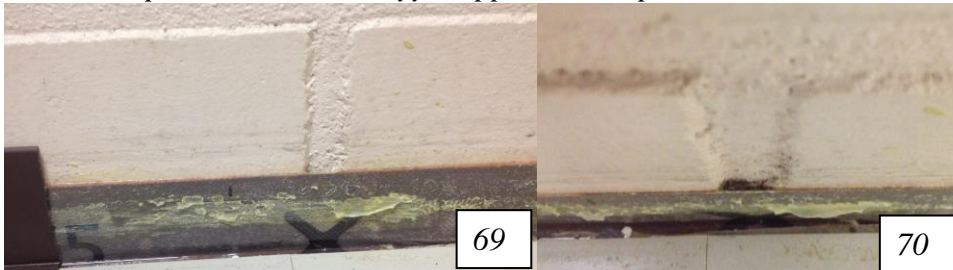
Kuvat 69 ja 70. Tiiliseinän saumoja ei ole tasoitettu ennen tivistystä, jolloin sauman ja butyyliteipin väliin on jäänyt rako.

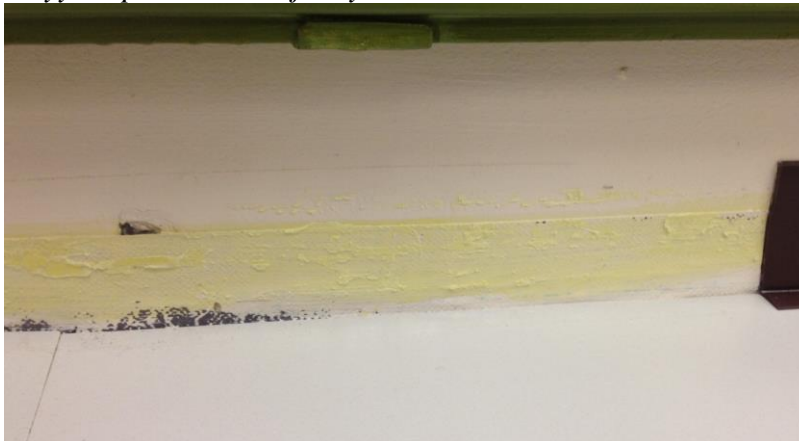
Kuva 71. Butyyliteippi suoralla seinälinjalla. Tässä teipin päälle levitetyn epoksipinnoitteen päällä on maali ja lattialistan liimaa. Kuvassa vasemmalla myös yksi butyyliteipin alle oli jääneistä täyttämättömistä koloista.

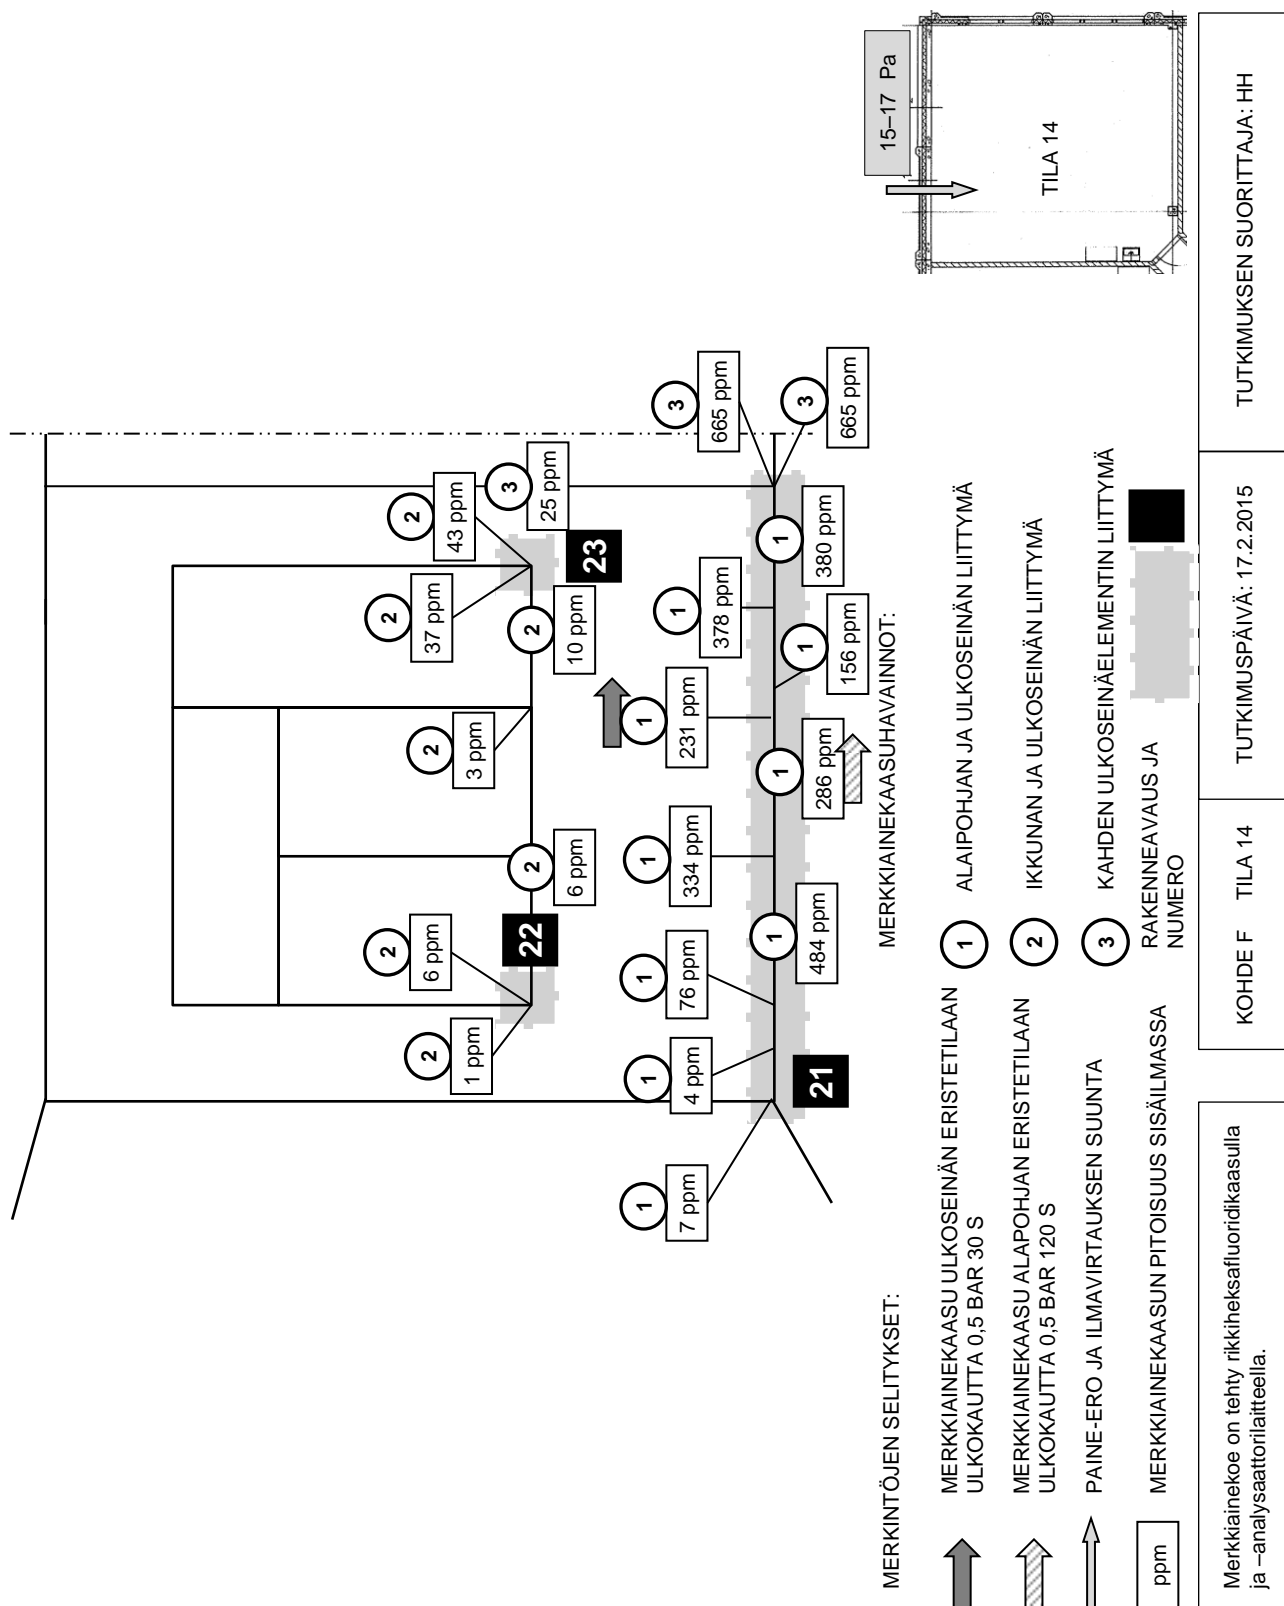
Kuva 72. Merkkiainekokeen koejärjestely ja tulokset sekä rakenneavausten kohdat, tila 14.

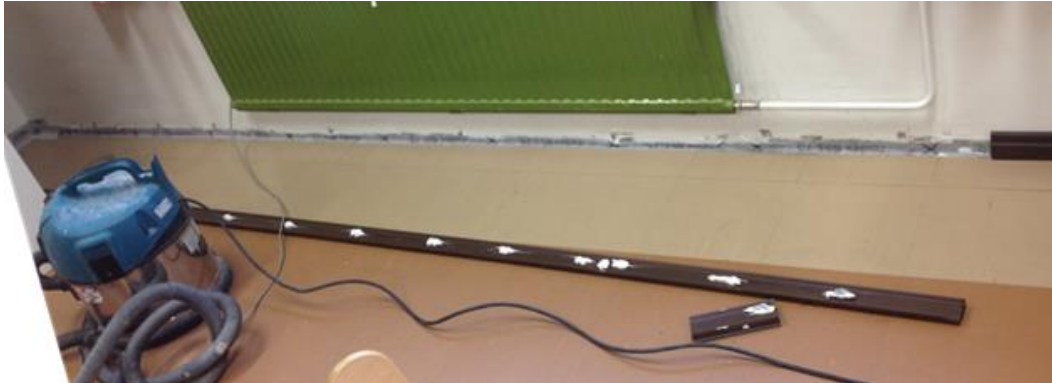
Kuva 73. Avattu epätiivis seinälinja tilassa 14 (rakenneavaus 21).

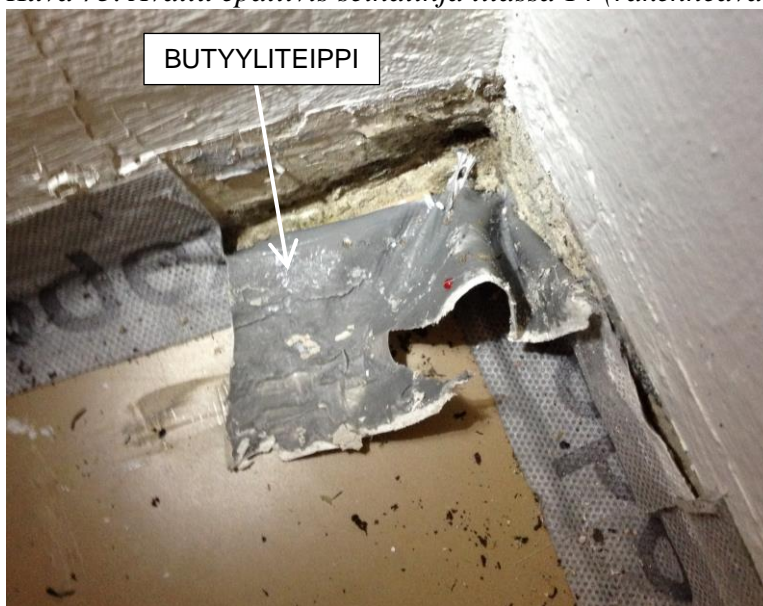
Kuva 74. Butyyliteipin alusta nurkassa oli puhdistamaton ja epätasainen. Epätasaisesta tartuntapinnasta johtuen teippi lähti irrotettaessa helposti irti.

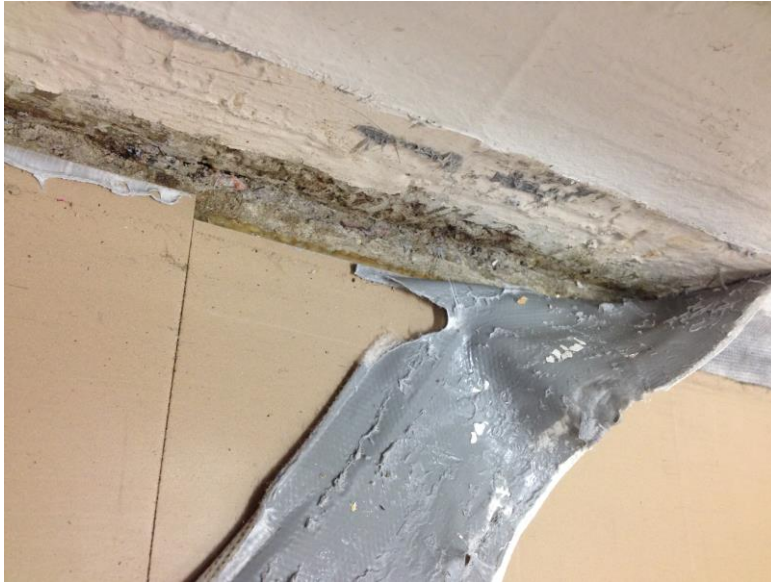
Kuva 76. Seinälinjalla alusta oli nurkan tavoin epätasainen (rakenneavaus 21). Kuvasta näkee, että butyyliteipin ja vinyylilaatan välinen tartuntapinta-ala on ollut hyvin pieni.

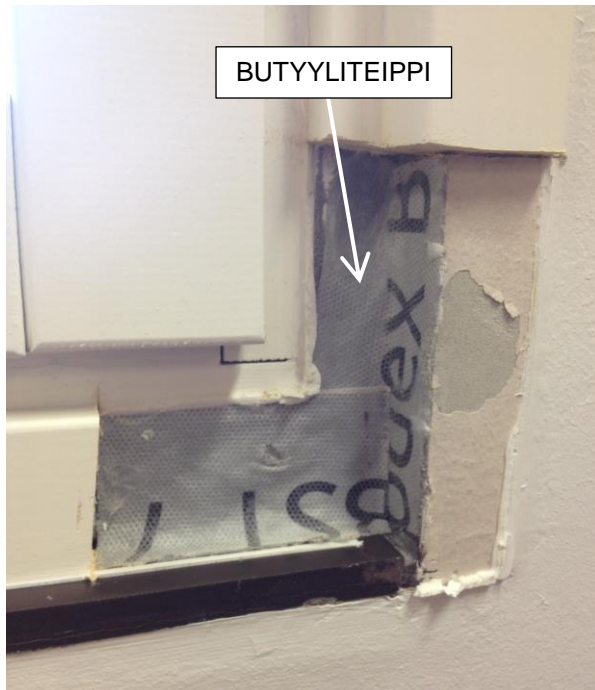
Kuva 80. Avattu epätiivis ikkunan ja ulkoseinän liittymä tilassa 14 (rakenneavaus 23). Butyyliteippi oli asennettu kuten kuvissa 77–79 esitetystä tiiviissä liittymässä.

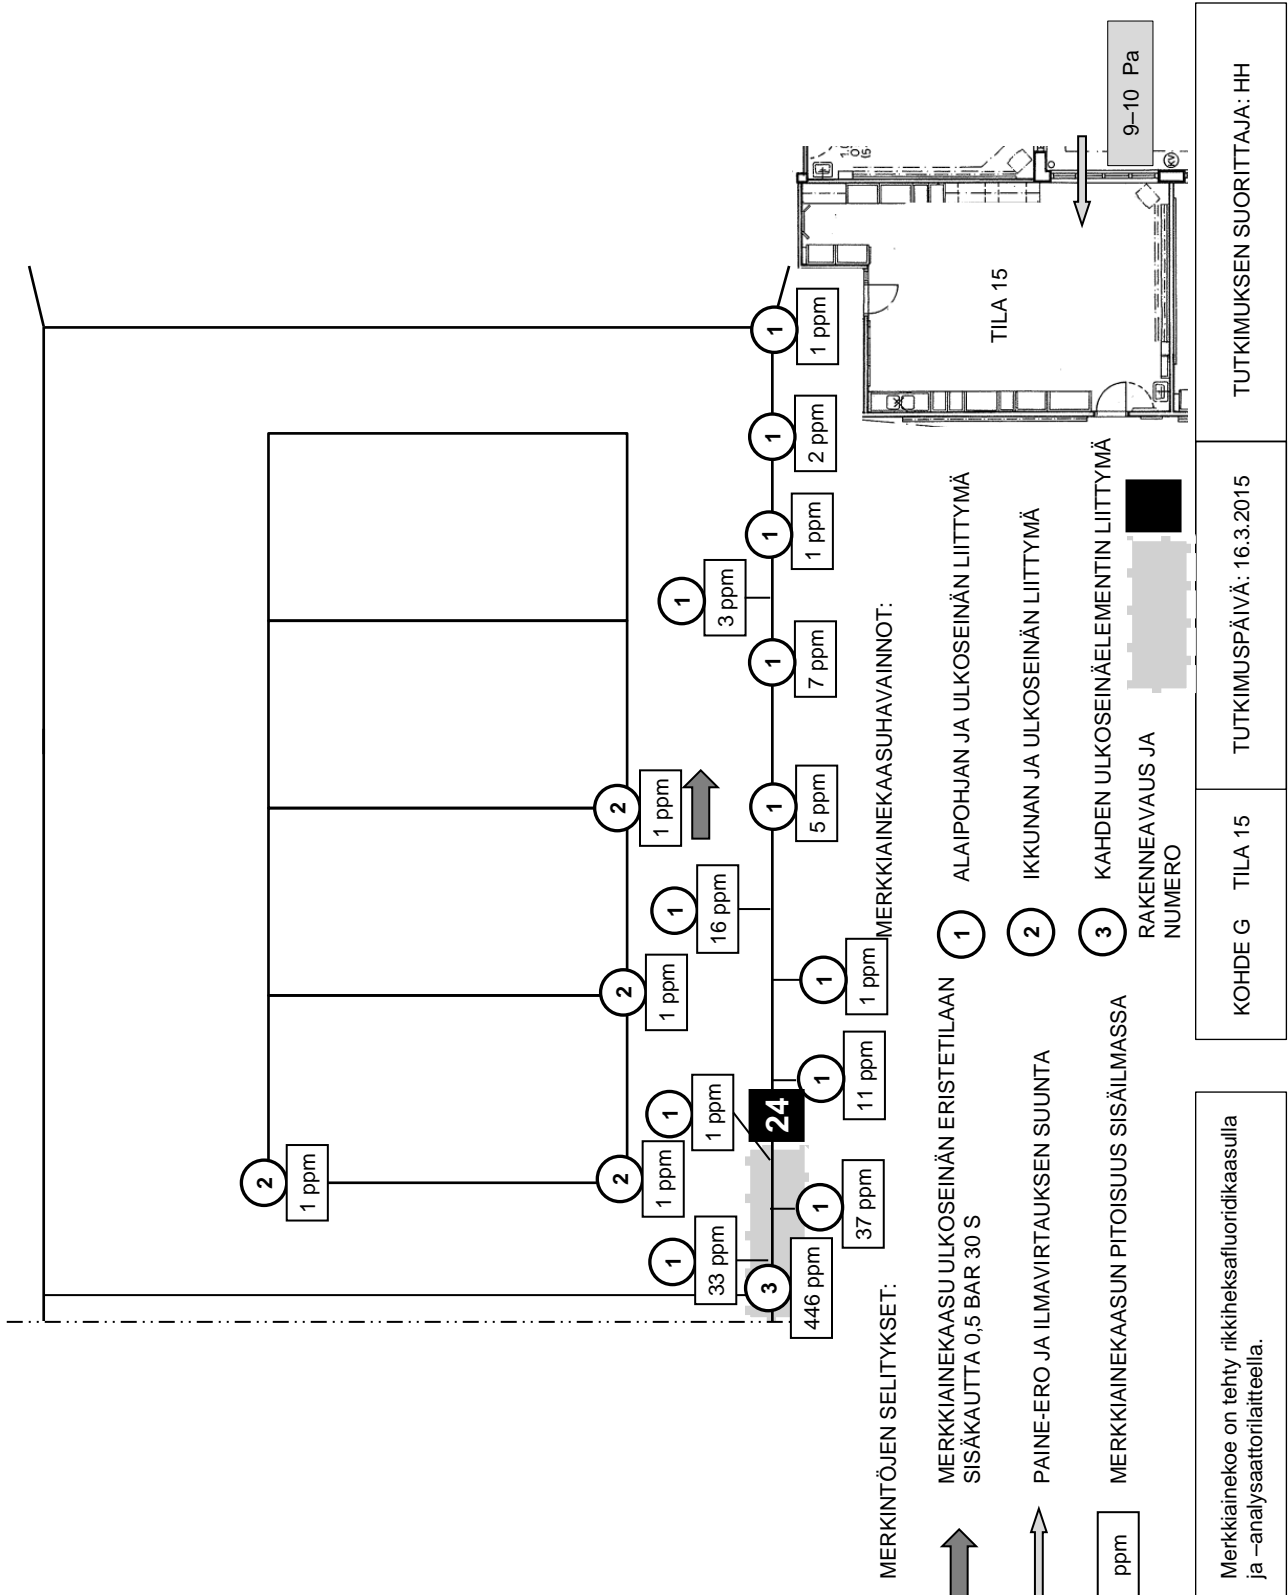
Kuva 82. Merkkiainekokeen koejärjestely ja tulokset sekä rakenneavauksen kohta, tila 15.

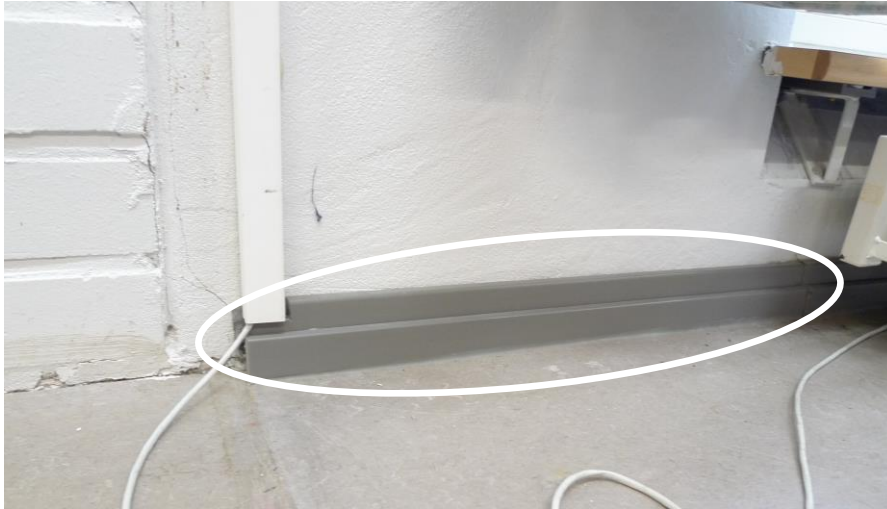
Kuva 83. Avattu epätiivis liittymä tilassa 15 on merkitty ympyrällä (rakenneavaus 24).

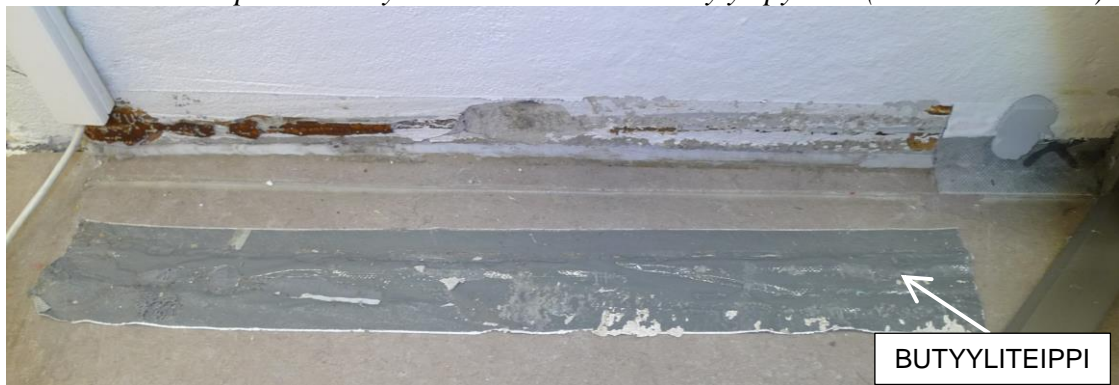
Kuva 84. Liittymässä butyyliteippi oli liimattu epätasaiselle ja puhdistamattomalle seinälle ja linoleum-lattiamaton päälle.
